Site des anciennes forges à Pesmes
Bâtiment de l'ancien Haut-Fourneau

Diagnostic structurel et analyse patrimoniale

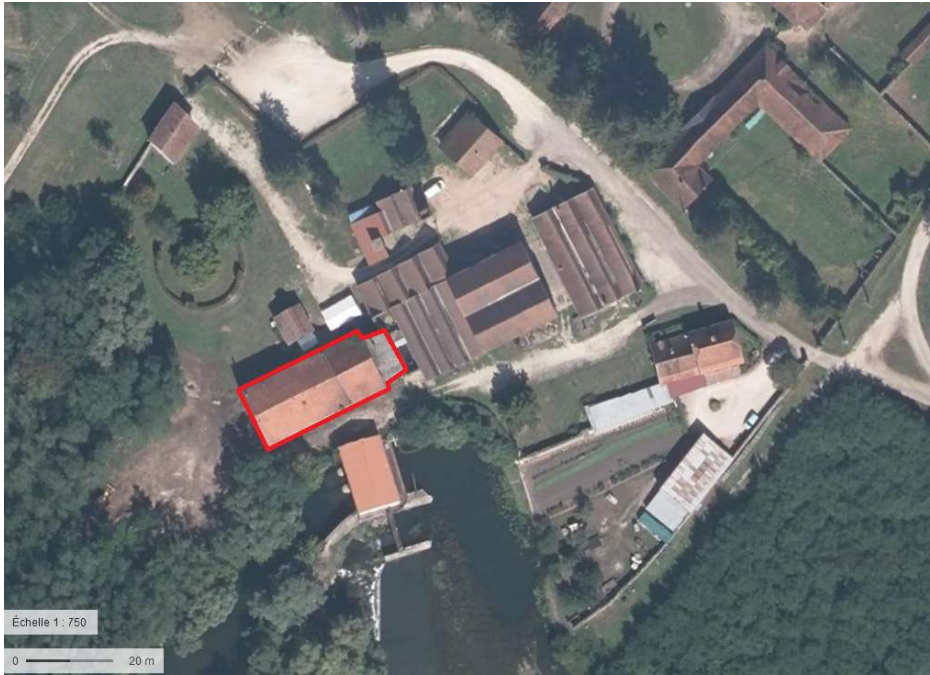
Périmètre bâti objet de l'étude

Le bâtiment objet du présent cahier des charges est situé dans le village de Pesmes et est composé :

- d'un bâtiment principal d'environ 400 m² d'emprise au sol
- d'un bâtiment annexe, contigu au bâtiment principal, d'environ 50 m² d'emprise au sol

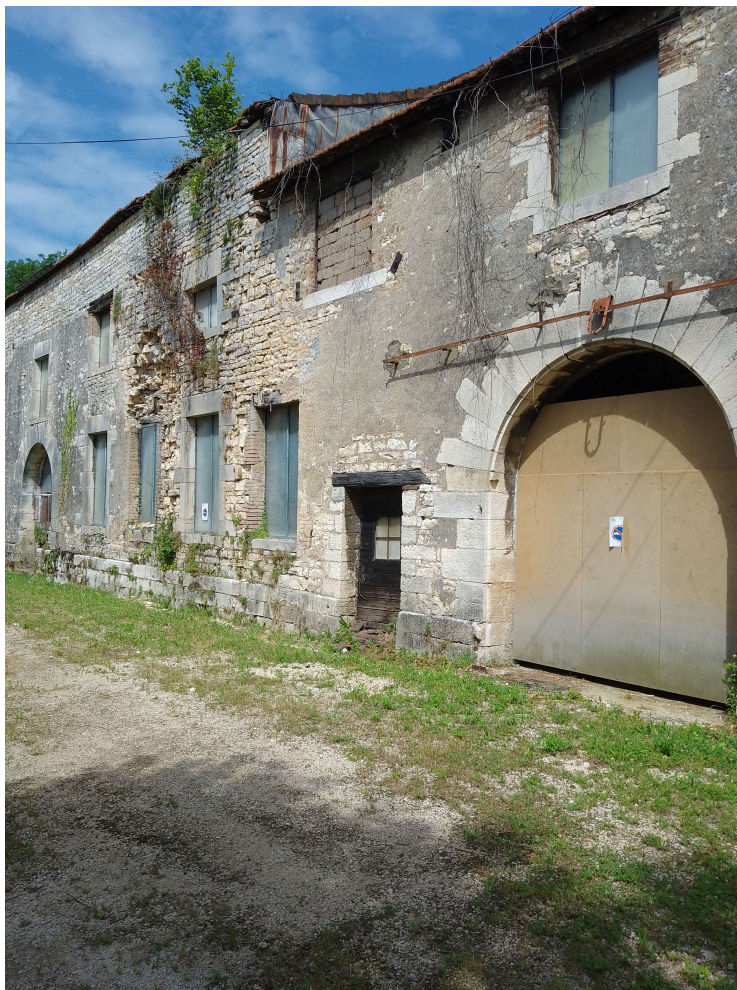
Vue la façade Ouest / Nord-Ouest du bâtiment :

Les murs de façade sont en pierres (moellons de calcaire), partiellement enduits. Ils sont désormais en partie recouverts de végétation grimpante. Les appareillages de pierres, les natures des encadrements des baies, présentent une certaine variété. Par endroit, des affaissements des murs de façade sont constatés. L'état de ces pierres est incertain, et mérite une attention particulière, notamment leur état de conservation au regard du gel qui a pu les affecter. Le bâtiment comporte en combles un niveau haut.

Les façades présentent une certaine homogénéité et restent représentatives de l'époque de construction (grandes ouvertures cintrées, pieds de façades en pierres de plus gros calibres, etc.). Ce traitement traduit les principes architecturaux de l'époque et les usages de petite industrie abritée : in fine, il exprime de réels atouts patrimoniaux, que la commune souhaite pouvoir exploiter.
